BESATE • Continuano gli interventi di sistemazione della rete fognaria in paese

Prima l'ispezione, poi i lavori

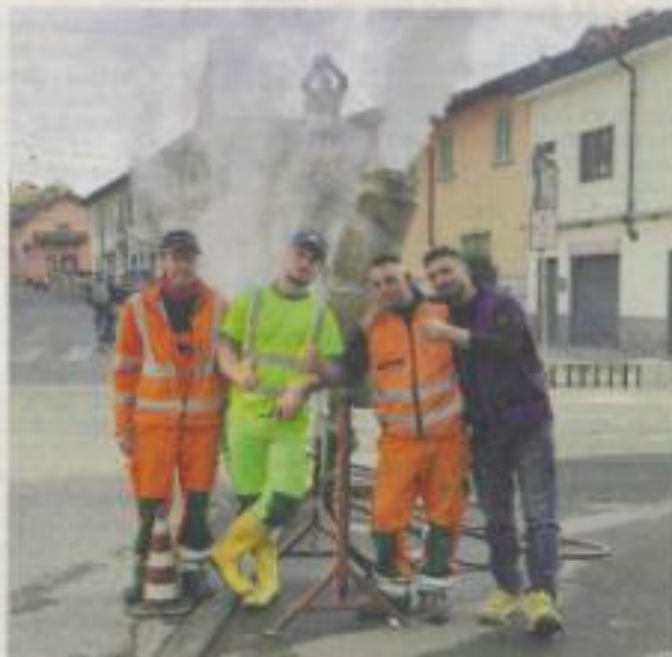
Via 4 Novembre messa in sicurezza con la "calza"

IN CORSO - Un'immagine dai lavori e, a destra, gli addetti in posa per il giornale

La via 4 Novembre è stata messa in sicurezza e le tubazioni sono già state rivestite con la, ormai famosa, "calza" (ovvero una guaina strutturale termoisolante).

abitazioni adiacenti. In seguito, si è proceduto con gli scavi, dopo aver pulito e liberato lo spazio attorno al tubo, siamo passati al rivestimento con la calza. Questo tubolare flessibile, che renderà le tubazioni resistenti e durature, è realizzato in feltro in fibre di poliestere, rinforzato con il vetro, ma prima di essere posizionato, viene impregnato con resine epossidiche termoisolanti».

Il tubolare, che ha un diametro di 70 cm e parte dal tamburo agganciato al macchinario sul camion, viene piano piano rilasciato e posizionato sulla fognatura e riempito di vapore.

ni, Fabio e Antonio - ci vorranno almeno 6 ore continue di vapore pompato e, mentre il procedimento è in corso, il caposquadra, tramite pozzetti ispettivi, verifica che tutto stia procedendo in modo corretto. Passato questo tempo la macchina del vapore viene spenta e si procede al raffreddamento, con una durata di almeno altre due ore. Una volta

fredda, la calza viene staccata dal tamburo ed il tubo fognario ha un aspetto duro e resistente pari a quello del cemento. Avuto il via libera dopo le ultime verifiche nei pozzetti, viene inserito un robotino all'interno della fognatura che, grazie alle misure prese durante la verifica ispettiva, taglia precisamente in corrispondenza degli scarichi delle abitazio-
